DECLARANSE MONUMENTOS NACIONALES EN LA CATEGORÍA DE MONUMENTO HISTÓRICO A LAS IGLESIAS DE "SAN SANTIAGO APÓSTOL DE AIRO", "VIRGEN DEL ROSARIO DE COSAPILLA", "VIRGEN DEL CARMEN DE TACORA", "SAN ANTONIO DE PADUA DE SUCUNA", "VIRGEN DE LOS REMEDIOS DE TIMALCHACA" Y "SANTA ROSA DE LIMA DE CAQUENA", UBICADAS EN LAS COMUNAS DE GENERAL LAGOS, CAMARONES, PUTRE, PROVINCIAS DE ARICA Y DE PARINACOTA, REGIÓN DE ARICA Y PARINACOTA.

DECRETO N°

000294 07.11.2016

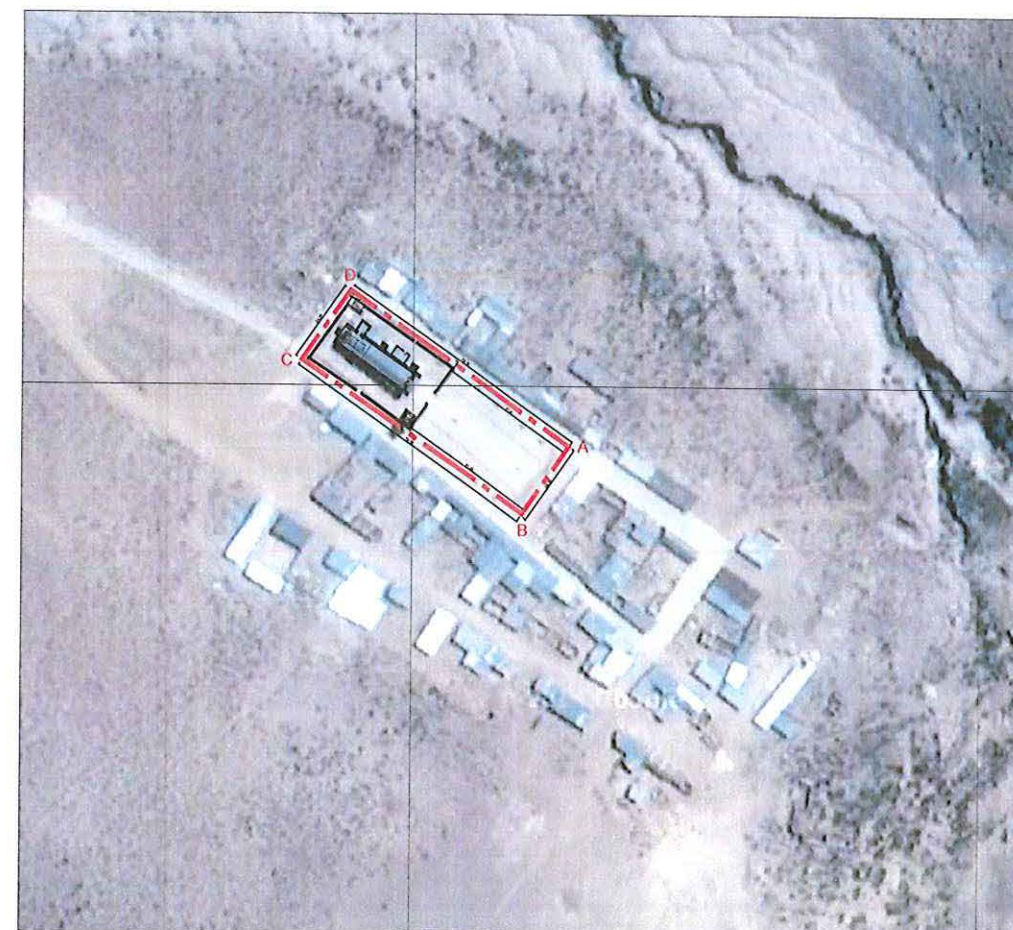
PLANO DE LÍMITES
 ESCALA GRÁFICA

Tramo	Descripción
A - B	Límite suroriente, borde suroriente de la explanada que antecede a la iglesia
B - C	Límite surponiente, borde surponiente de la explanada que antecede a la iglesia y su proyección hasta el punto C
C - D	Límite norponiente, línea paralela a la barda perimetral norponiente de la iglesia, distante 1 m
D - A	Límite nororiente, línea paralela a la barda perimetral nororiente de la iglesia, distante 1 m y su proyección hasta el punto A
